揭西县老虎垌垃圾填埋场 土壤污染隐患排查报告

委托单位：揭西县城市管理和综合执法局

编制单位：广东安纳检测技术有限公司

二〇二三年一月

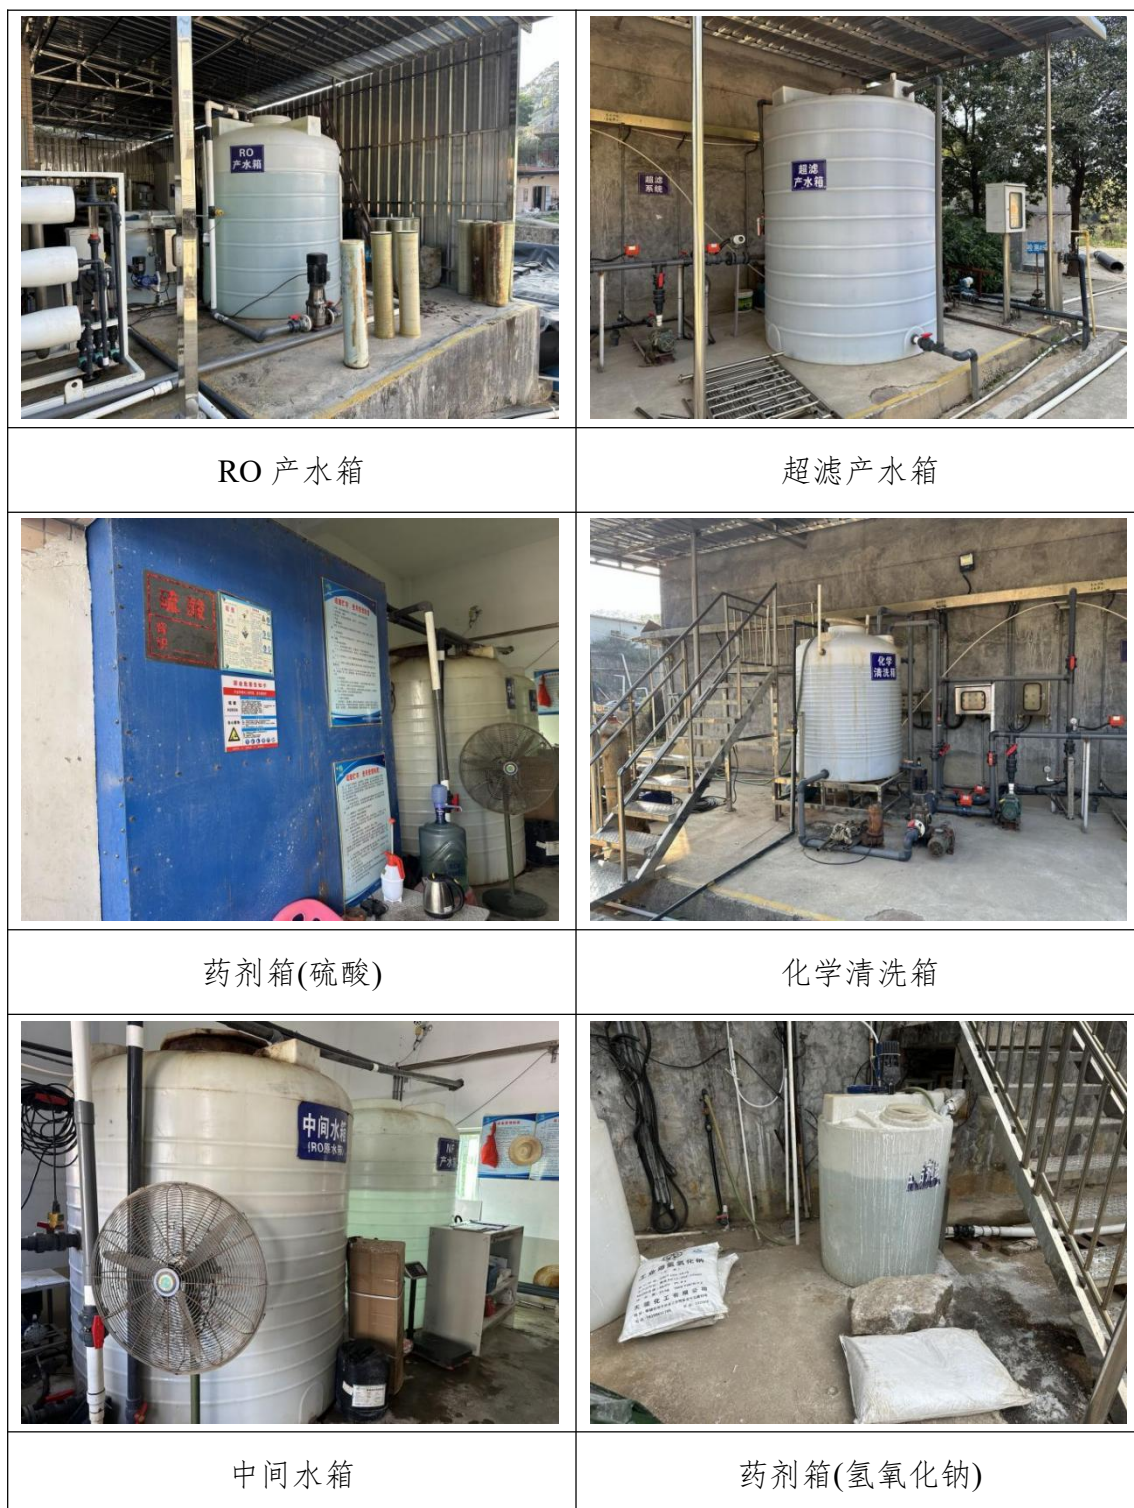
图 4.1.1-1 接地储罐现场踏勘情况

根据现场踏勘企业厂区现状，企业涉及的储罐类储存设施主要包括：RO 产水箱、超滤产水箱、药剂箱(硫酸)、化学清洗箱、药剂箱(氢氧化钠)。企业储罐的土壤污染隐患排查见表 4.1.1-1。

储罐名称	储罐层数/材质 (注 a)	土壤污染防治设施/功能							土壤污染防治管理						土壤污染可能性
		阻隔设施			阴极保护系统(有/无)	泄露检测设施(有/无)	地下水或土壤气监测井(有/无)	应急措施和物资储备(有/无)	日常维护(是/否)	定期开展阴极保护有效性检查(是/否)	泄露检测设施正常运行(是/否)	定期开展防渗效果检查(是/否)	定期开展罐体专项检查(是/否)	事故应急管理(有/无)	
		普通阻隔	防渗阻隔,且防雨导排系统	无											
RO 产水箱	②	/	√	/	无	无	无	有	是	是	无	是	是	有	可忽略
超滤产水箱	②	/	√	/	无	无	无	有	是	是	无	是	是	有	可忽略
药剂箱(硫)	②	/	√	/	无	无	无	有	是	是	无	是	是	有	可忽略

酸)															
化学 清洗 箱	②	/	√	/	无	无	无	有	是	是	无	是	是	有	可忽略
中间 水箱	②	/	√	/	无	无	无	有	是	是	无	是	是	有	可忽略
药剂 箱(氢 氧化 钠)	②	/	√	/	无	无	无	有	是	是	无	是	是	有	可忽略

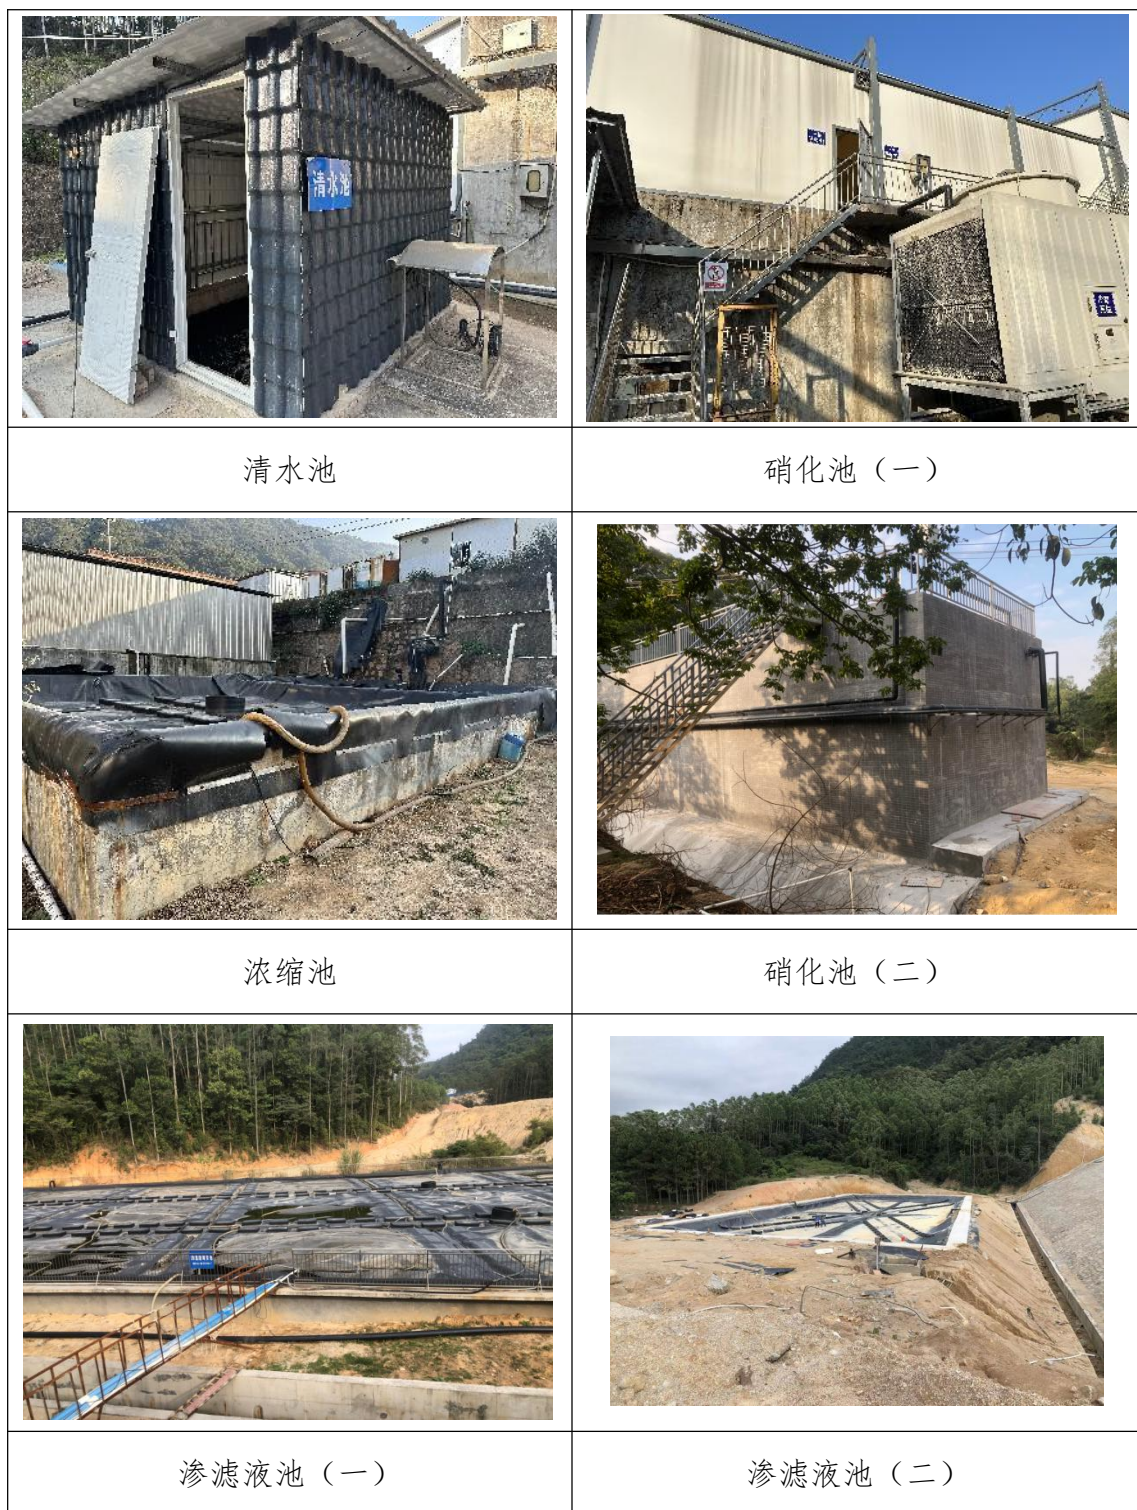
图 4.1.1-2 池体类设施现场踏勘情况

企业池体类设施废水处理区的硝化池接地池体，废水浓缩池池、清水池、渗滤液池为埋地池体。

排查设备类型	清水池	硝化池 (一)	浓缩池	硝化池 (二)	渗滤液池 (一)	渗滤液池 (二)
涉及有毒有害物质	处理后废水	废水	渗滤液	废水	渗滤液	渗滤液
设施材质	混凝土浇筑	混凝土浇筑	混凝土浇筑	混凝土浇筑	混凝土浇筑	混凝土浇筑
设施容积	/	/	/	/	/	/
是否为防渗池体	是	是	是	是	是	是
有无防止满溢的措施	有	有	有	有	有	有
是否能防止雨水的进入，或者及时有效排出雨	能及时有效 排出雨水	能及时有效 排出雨水	能及时有效排 出雨水	能及时有效 排出雨水	能及时有效 排出雨水	能及时有效 排出雨水

水						
泄露、流失的液体是能否得到	是	是	是	是	是	是
泄露、流失的液体是否定期清理	是	是	是	是	是	是
是否设置防渗阻隔系统	池底及四壁采用防渗混凝土构筑，厚度不小于15cm	池底及四壁采用防渗混凝土构筑，厚度不小于15cm	池底及四壁采用防渗混凝土构筑，厚度不小于15cm	池底及四壁采用防渗混凝土构筑，厚度不小于15cm	池底及四壁采用防渗混凝土构筑，厚度不小于15cm	池底及四壁采用防渗混凝土构筑，厚度不小于15cm
日常目视检查措施	检查有无裂缝，有无泄漏，一天一次	检查有无裂缝，有无泄漏，一天一次	检查有无裂缝，有无泄漏，一天一次	检查有无裂缝，有无泄漏，一天一次	检查有无裂缝，有无泄漏，一天一次	检查有无裂缝，有无泄漏，一天一次
日常维护措施	定期清淤、裂缝修补	定期清淤、裂缝修补	定期清淤、裂缝修补	定期清淤、裂缝修补	定期清淤、裂缝修补	定期清淤、裂缝修补
土壤污染可能性	可忽略	可能产生	可能产生	可能产生	可能产生	可能产生
备注	/	/	/	/	/	/

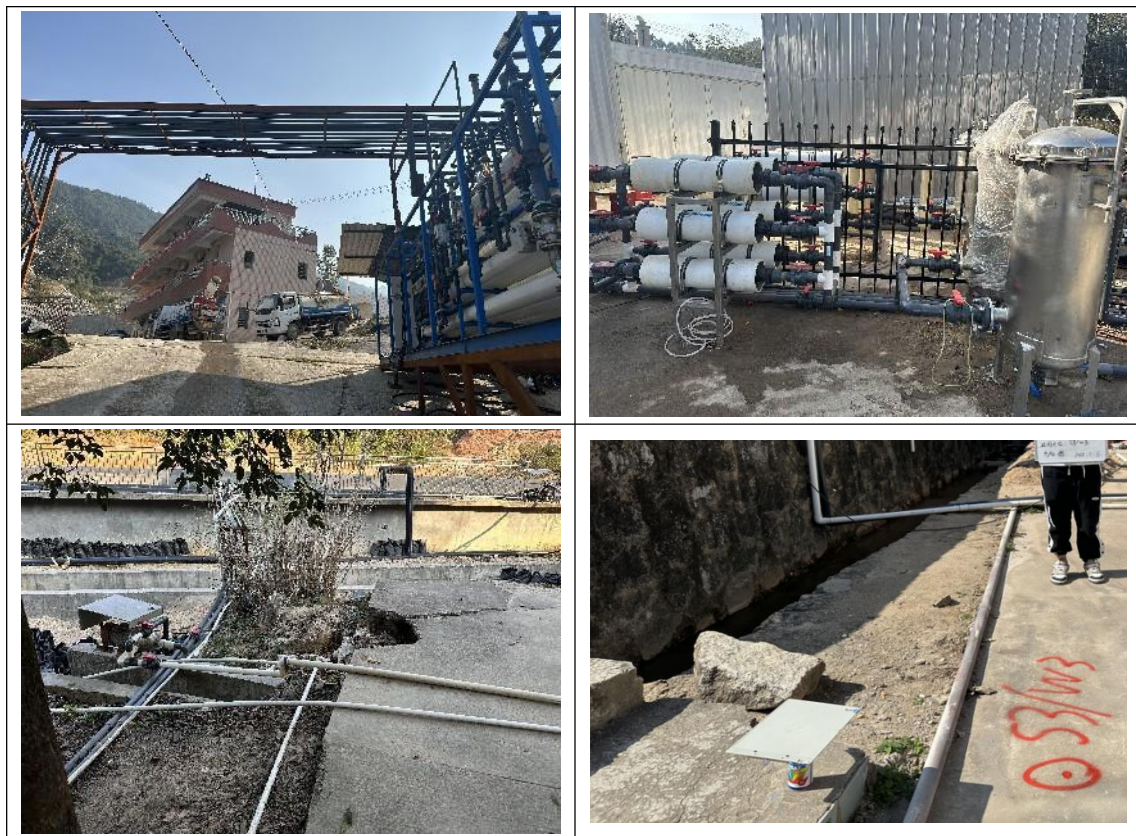
图 4.1.2-1 地上管道现场踏勘情况

企业项目涉及管道运输的物质主要有：废水传输管道、渗滤液导排系统、雨水导排系统、沼气管道。地渗滤液导排系统均存在地下管道，无法从地面判断其会不会对土壤造成污染，但环评要求按照《生活垃圾卫生填埋处理技术规范》（GB50869-2013）以及《防洪标准 GB50201-2014》来建设，且通过验收，故土壤隐患较小。废水传输管道、雨水导排系统、沼气管道为地上管道。

根据现场踏勘情况，管道完好，无破损。截洪沟防渗良好，未见裂隙。

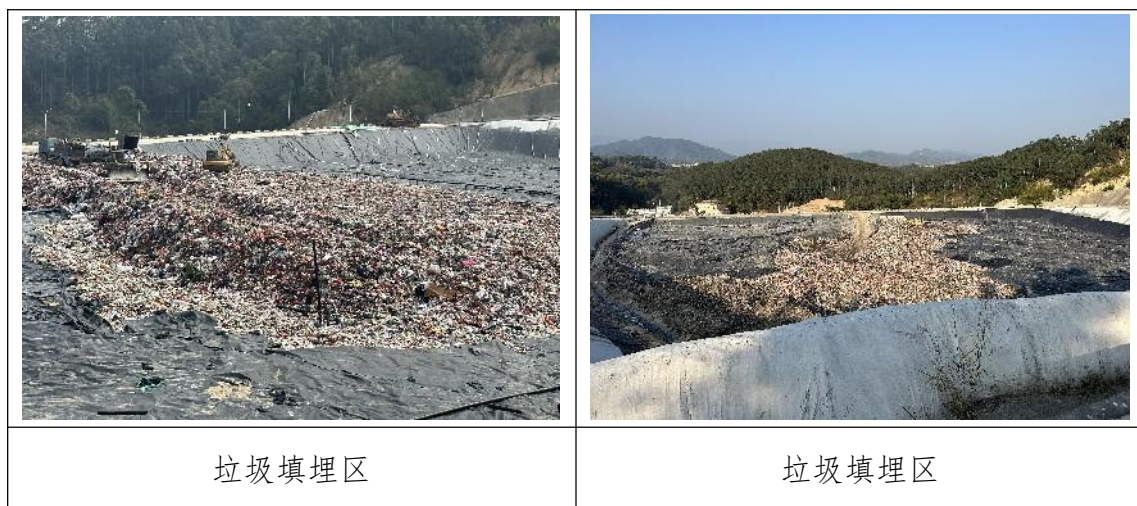
图 4.1.3-1 垃圾倾倒现场踏勘情况

项目主要为垃圾进行填埋时，运输车辆的倾倒及垃圾填平，进行开放式装卸（倾倒、填充）的情境。根据现场踏勘，垃圾直接填埋后进行膜覆盖，根据主导风向所致，不排除可能存在扬散影响到周边情况。

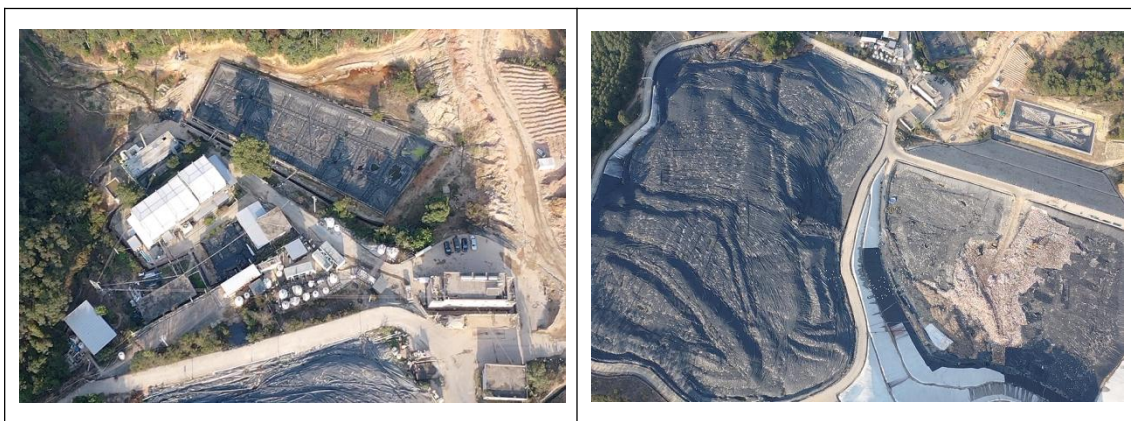
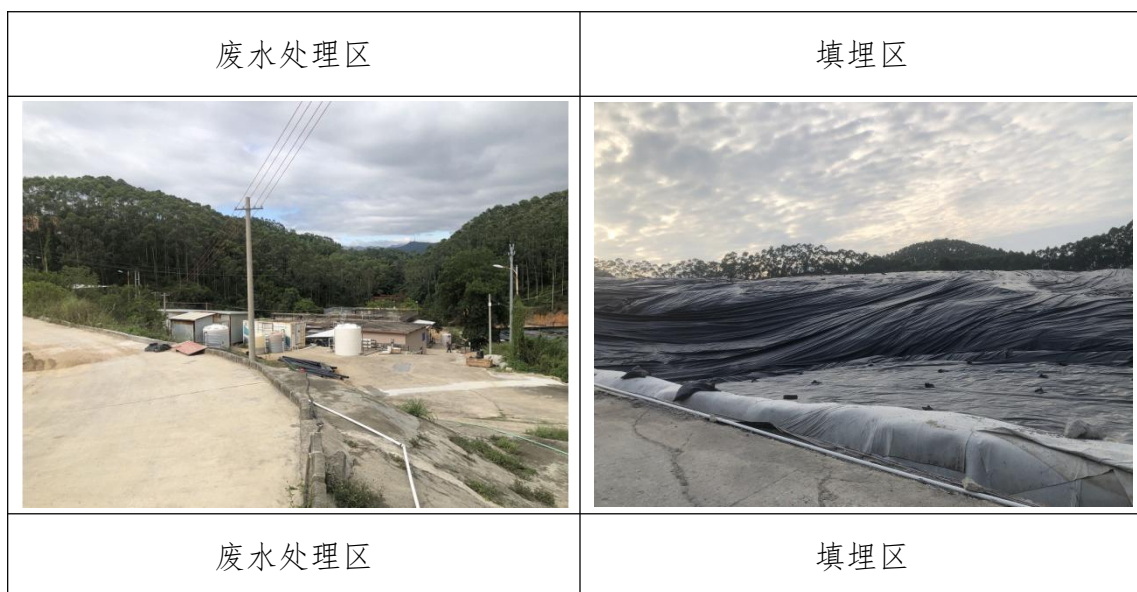
图 4.1.4-1 生产区现场踏勘情况

经排查，企业生产区内规划科学，管理规范，地面硬化，防渗措施良好。设备无滴冒跑漏现象，地面未发现有裂隙的现象，存在土壤污染隐患的可能性不大。

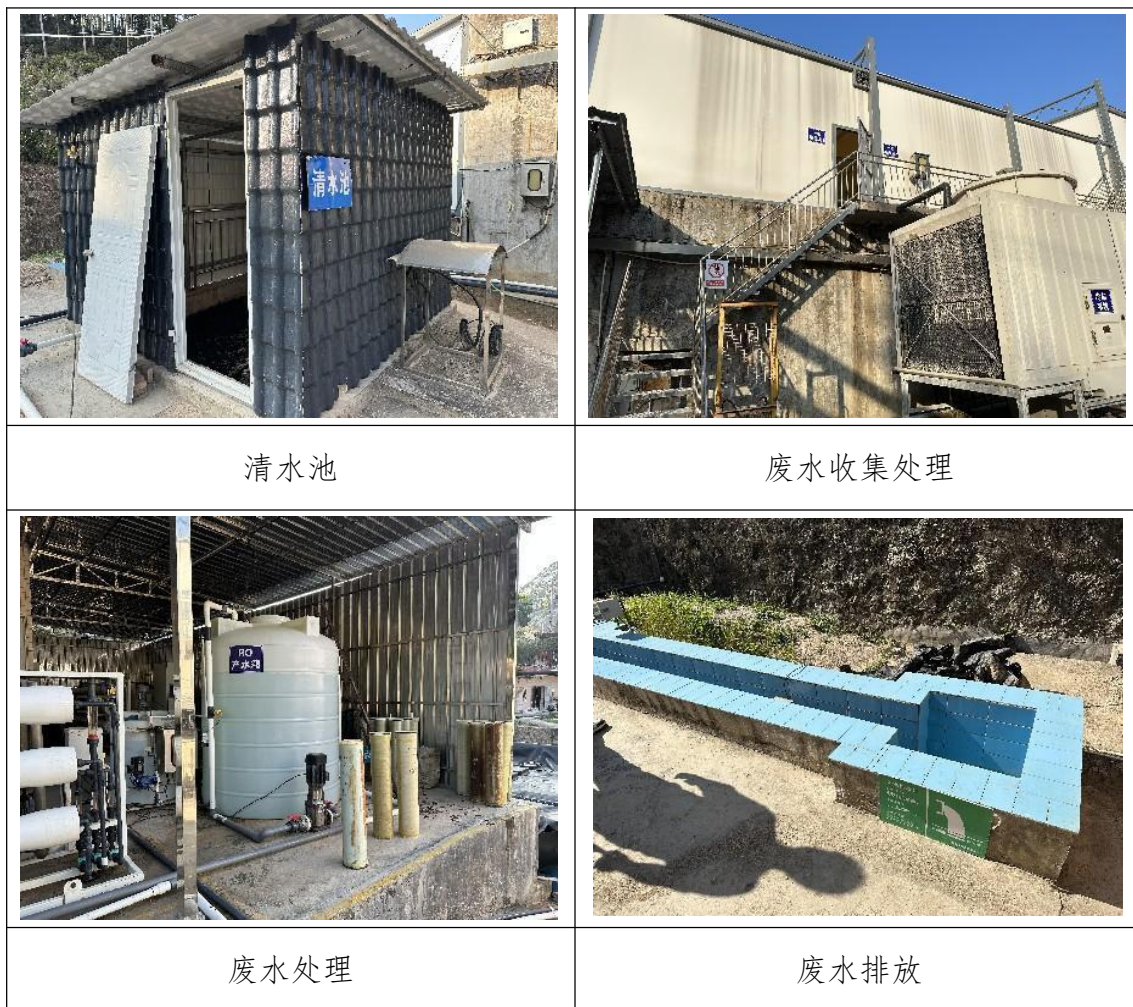
图 4.1.5-1 废水排放系统现场踏勘情况

填埋场废水排水系统主要为渗滤液废水收集、处理、回用系统，废水排水系统造成土壤污染主要是管道、设备连接处、涵洞、排水口、污水井、分离系统（如清污分离系统、油水分离系统）等地方的泄漏、渗漏或者溢流。在排查过程中需明确：防渗设施、排水沟、污泥收集设施、油水分离设施、设施连接处和有关涵洞、排水口等是否存在渗漏，目视检查及日常维护。现场排查结果见表 4.1.5-1。由排查结果可知，填埋场废水收集、处理、回用系统管理较为完善。

排查设备 类型	废水收集、废水处理、回用系统
涉及有毒有害物质	雨水
是否设置防渗阻隔系统	是，混凝土浇筑
防渗阻隔系统是否有裂缝或污染痕迹	否

排水沟是否存在渗漏现象	否
污泥收集设施是否存在渗漏现象	否
设施连接处是否存在渗漏现象	否
排水口是否存在渗漏现象	否
日常目视检查措施	一天一次，检查有无裂缝，有无泄漏
日常维护措施	每周清淤一次，防渗措施裂缝修补
土壤污染可能性	较小

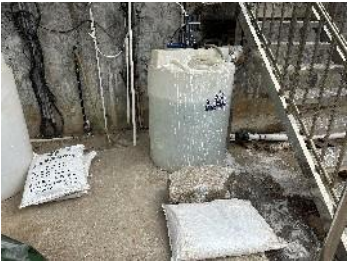
企业名称		揭西县老虎垌垃圾填埋场		所属行业		城市环境卫生管理	
现场排查负责人				排查时间		2023.1.4	
序号	涉及工业活动	重点场所或者重点设施设备	位置信息(如经纬度坐标,或者位置描述等)	现场图片	隐患点	整改建议	备注
1	药剂投放	废水处理区	污水站硝化池一侧(清水池旁)	 	地上疑似残留化学品颗粒物及随意摆放,存在污染风险。	加强车间 5S 管理,日常目视检查。发现残留物及堆放位置有误,并立即清理及整改。

按照表 4.2-1 整改建议进行	/	预计 2023 年 2 月 28 日前完成	
2	固废堆放	办公区	办公楼门口

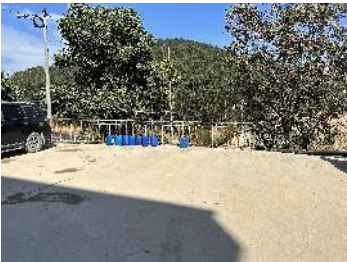
2	固废堆放	办公区	办公楼门口	 	<p>随意堆放用完的化学试剂桶，没有堆放在指定位置。</p>	<p>加强固体废物安全管理培训，日常目视检查。发现随意摆放情况，并立即改正。</p>	
3	药剂存放	化学品仓库	化学品仓库	 	<p>化学品药剂随意摆放于地上，存在污染风险</p>	<p>及时更换老旧设备，加强监管设备，定期开展防渗效果检查。</p>	
4	车辆清洗	填埋区	填埋区（一）旁	 	<p>地上硬化层有少许破损和脏乱，存在污染渗透风险。</p>	<p>发现问题及时修补破损区域和地面整洁，加强监管设备，定期开展防渗效果检查。</p>

按照表 4.2-1 整改建议进行	/	预计 2023 年 2 月 28 日前完成
